Universidade do Minho

**Revestimentos Biológicos em Pedras
Graníticas do Património Construído:
Ocorrência, Limpeza e Prevenção**

Dissertação de Mestrado em Engenharia Civil
Área de Especialização Materiais, Reabilitação e
Sustentabilidade da Construção

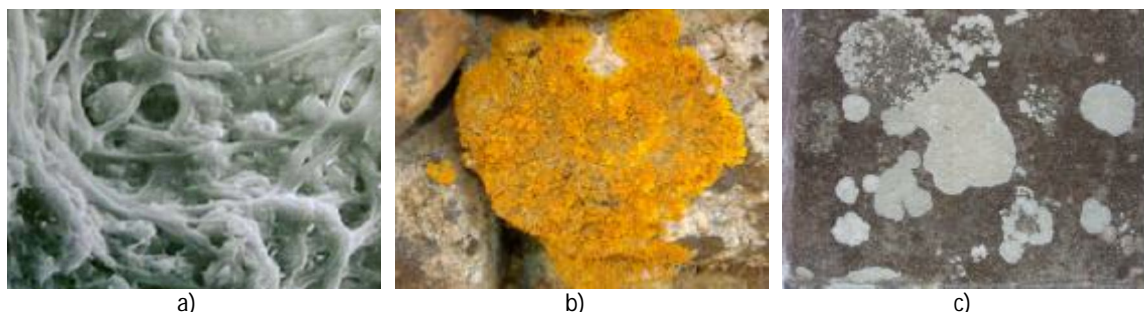
Fig. 2.6 – Líquenes. a) Morfologia dos líquenes (Caneva et al., 2005); b) e c) líquenes sobre pedras graníticas.

artificiais, ou seja, o vidro, o plástico, o cimento, o alumínio ou o ferro, chapas, entre outros. No entanto, os líquenes são mais frequentes em substratos rochosos (Figura 2.6b) e 2.6c)) (Caneva et al., 2005).

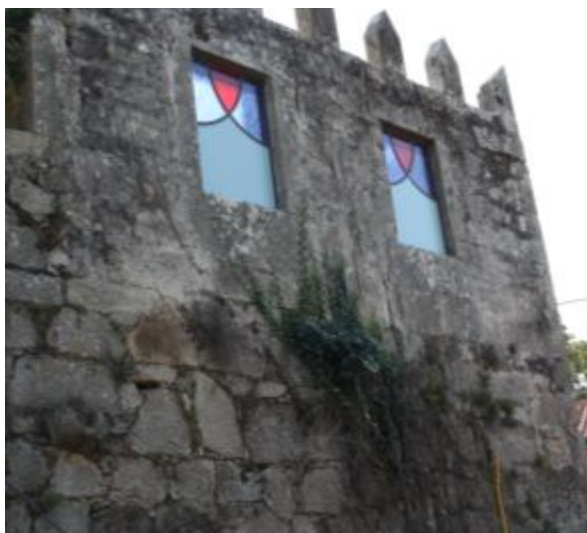
Fig. 2.8 – Crescimento de plantas superiores numa fachada de granito.

A vegetação crescente sobre os edifícios históricos e as ruínas contribuem também para a deterioração. As raízes podem penetrar profundamente na estrutura e crescer vigorosamente, causando danos físicos e químicos. Elas são prejudiciais para a pedra porque quando crescem e engrossam, provocam pressões na pedra e nas juntas (Figura 2.8), a ponto de provocar desconjunções e por vezes derrocadas. O crescimento das raízes tende a ocorrer em zonas de menor resistência, como fissuras e fendas, aumentando o tamanho delas e diminuindo a coesão entre as pedras.

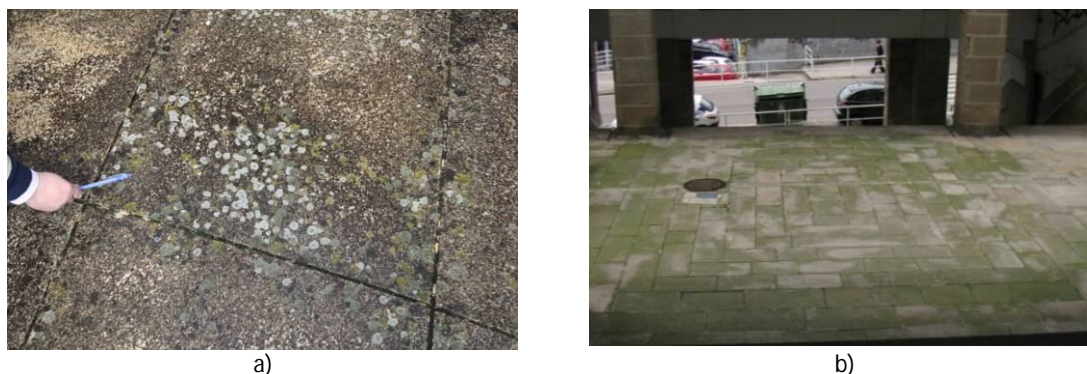
Fig. 4.1 – Pavimentos de granito com crescimento biológico no a) Campus de Gualtar, e na b) Cidade de Vigo

áreas são mais colonizadas que outras. Tal facto poderá ser justificado pela acumulação de água nas juntas e deformações do pavimento.

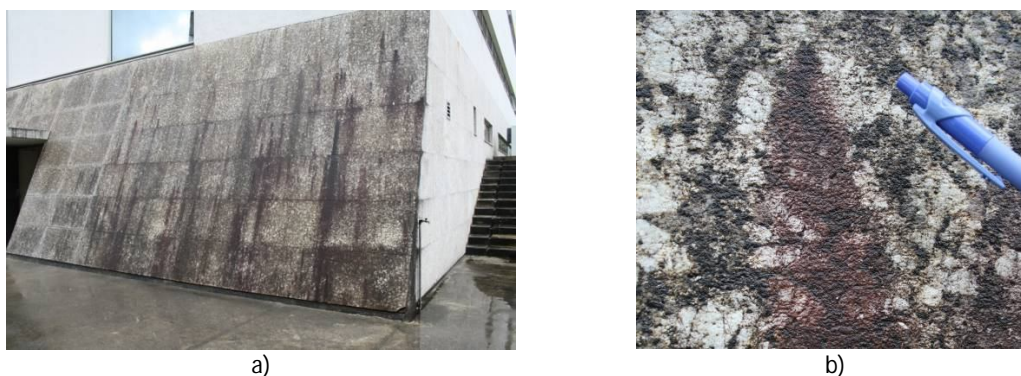
Fig. 4.2 – Fachada revestida a placas de granito (edifício construído em 1997, no Campus de Gualtar). Lado sul. a) Filmes biológicos a acompanhar o escoamento das águas da chuva; b) Colonização biológica desenvolvida a partir de fissura em fenocristal de feldspato.

Guillitte & Dreesen (1995) propõem que uma elevada microporosidade, associada com importantes propriedades de migração capilar de humidade e nutrientes, permitem o desenvolvimento da colonização biológica a partir de sítios de fixação. De acordo com os mesmos autores, o desenvolvimento da colonização biológica altera as condições de humidade e de nutrientes, aumentando a dispersão dos pontos de fixação inicial e alterando a cinética da colonização.

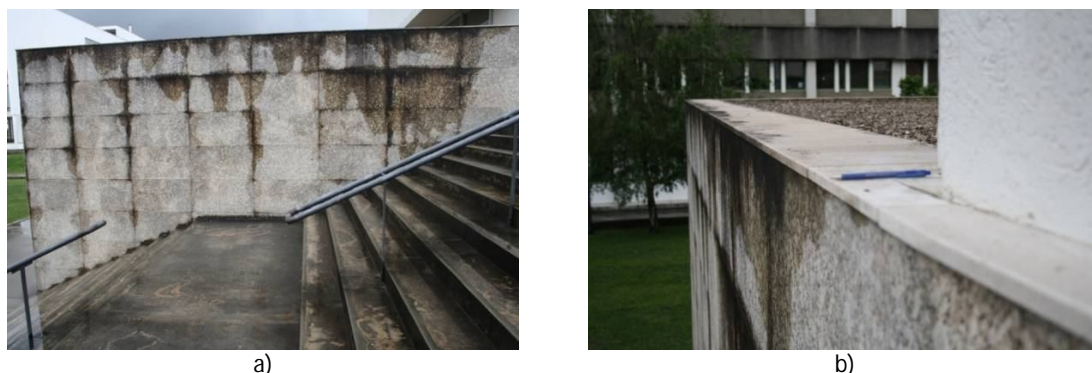
Fig. 4.3 – Fachada revestida a placas de granito (edifício construído em 1997, no Campus de Gualtar). Lado nascente. a) Filmes biológicos em juntas de infiltração de água; b) Topo da fachada associada ao desenvolvimento da colonização biológica.

substâncias que constituem uma fonte nutritiva adicional, para o desenvolvimento da colonização biológica e consequentemente actividades de biodeterioração (Warscheid & Braams, 2000). A Figura 4.3 permite a observação da percolação da água da chuva, sendo notório os locais de infiltração e deposição dos filmes biológicos. É possível visualizar-se o efeito que os escorridos provocam sobre os filmes biológicos localizados nas juntas das placas de granito.

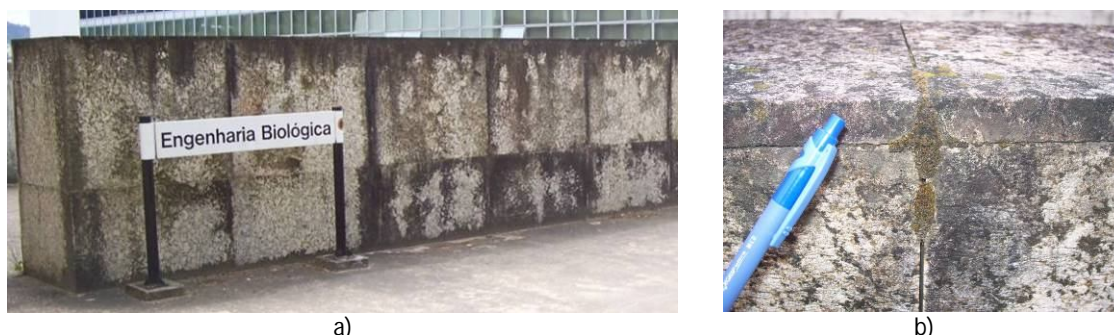
Fig. 4.4 – Muro revestido a placas de granito (Campus de Gualtar, construído em 1997). Lado norte. a) Humidade concentrada no topo do muro; b) Crescimento de musgos nas juntas das placas de granito.

Adicionalmente, é observada a associação de colonização biológica em juntas alinhadas e abertas, sugerindo um potencial foco de promoção da colonização biológica, que decorre não da deterioração dos materiais mas das próprias especificações iniciais do projecto.

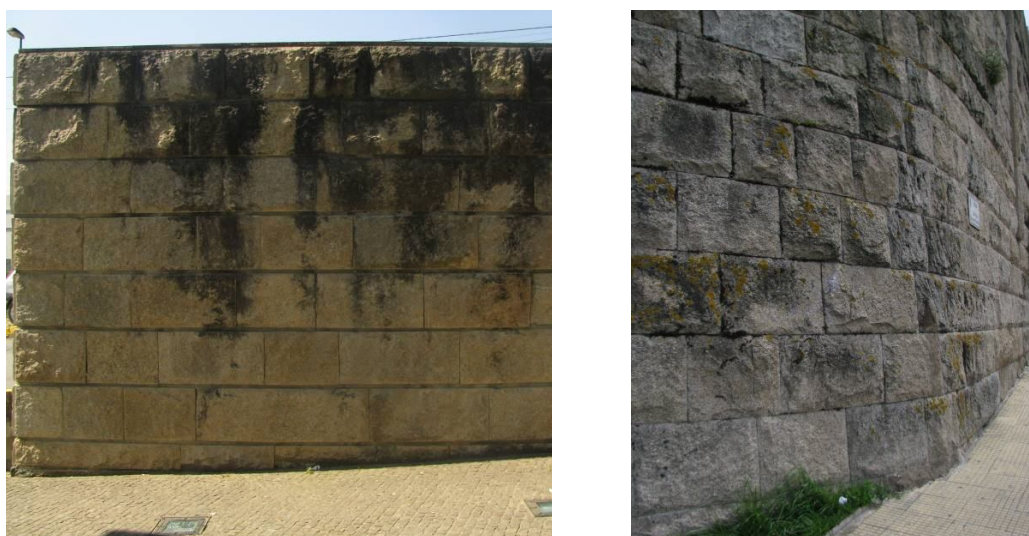
Fig. 4.5 – Muros de granito com problemas de colonização biológica associada às superfícies rugosas.

Em geral a distribuição de humidade no topo das paredes e muros são irregulares e portanto as condições de promoção da colonização serão também irregulares. A água sendo um dos factores indispensáveis ao desenvolvimento, distribuição e acumulação da colonização biológica em determinados pontos de um objecto construído, pode ser considerada indicadora de condições de humidade.

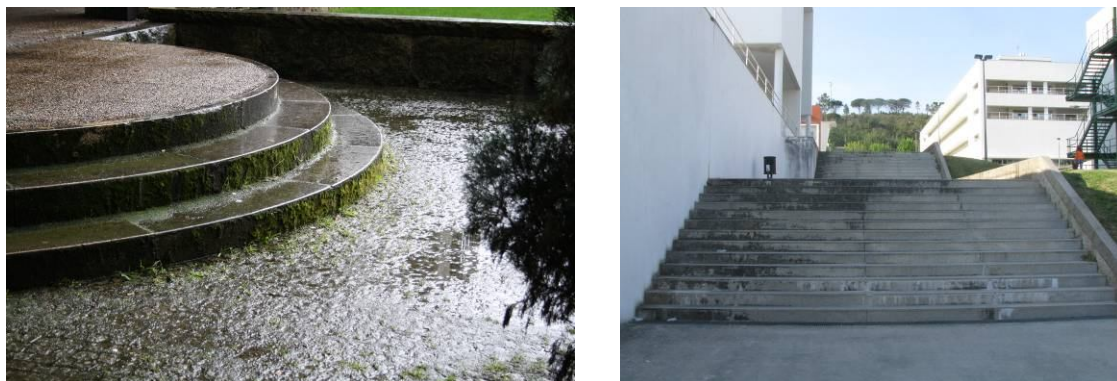
Fig. 4.9 – Espelhos de escadas em granito com colonização biológica, Campus de Gualtar.

Na Figura 4.9 é notória a colonização biológica nos espelhos dos degraus, enquanto os cobradores dos mesmos se encontram livres deste problema. Isto poderá estar relacionado com o facto do espelho ser uma zona de passagem em que há desgaste do material, destruindo qualquer formação biológica.

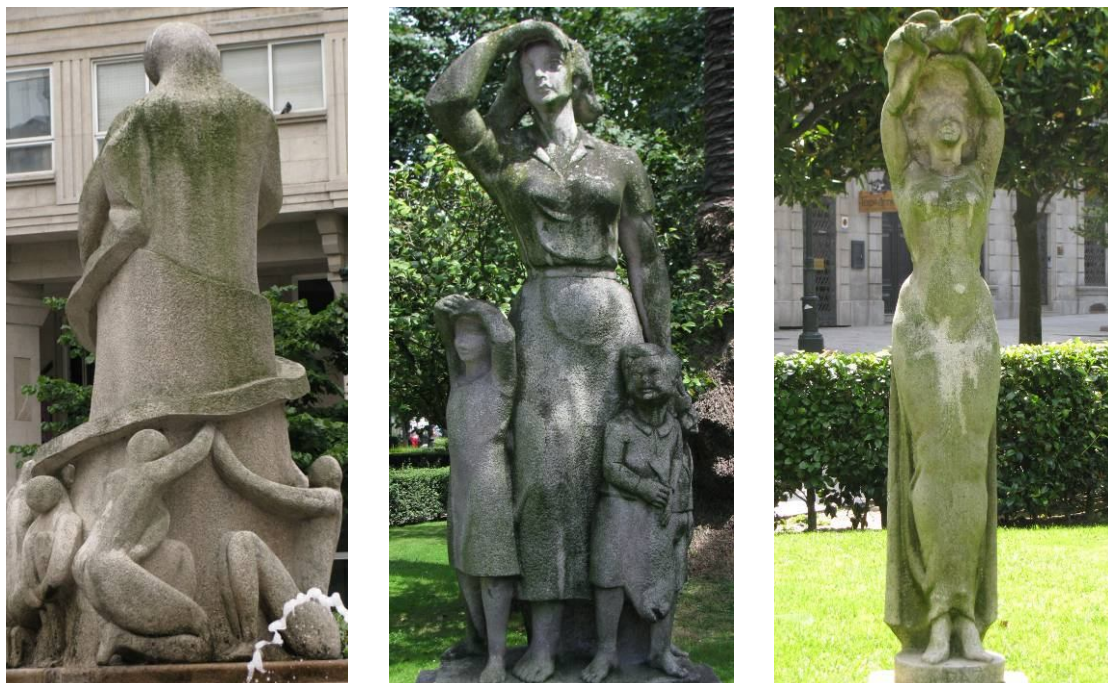
Fig. 4.10 – Elementos escultóricos em granito, na cidade de Vigo, com colonização biológica associada às suas morfologias.

Conforme se pode verificar na Figura 4.10, as pátinas biológicas encontram-se depositadas nas superfícies mais expostas, enquanto nas zonas mais protegidas a superfície mantém-se relativamente limpa.

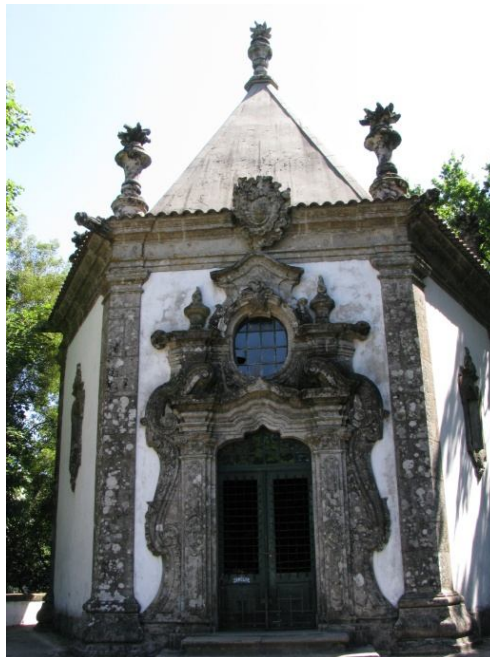
Fig. 5.1 – Capela da Ascensão, Bom Jesus do Monte, em Braga

A limpeza foi realizada na Capela da Ascensão (Figura 5.1), situada no Terreiro dos Evangelistas (ou Largo das Três Capelas), na vertente norte do Bom Jesus do Monte, na cidade de Braga. Está inserida numa praça octogonal, com três capelas, interpostas por quatro fontes com estátuas dos evangelistas e ao centro um chafariz ornamental. Segundo Oliveira (1999), as três capelas do Terreiro dos Evangelistas terão sido construídas entre 1756 e 1765.

De acordo com a medição do GoogleEarth, esta capela tem como coordenadas geográficas (WGS84 datum) 41°33'N e 8°22'W, estando à altitude 404m e distando aproximadamente 35km do litoral (Figura 5.1 e 5.2).

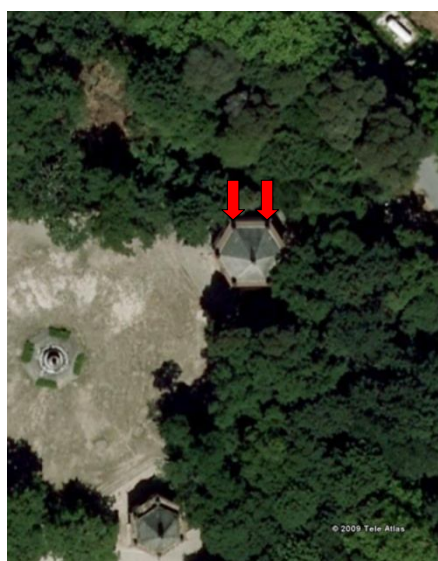
Fig. 5.4 – Localização das colunas graníticas de ensaio (GoogleEarth)

A Capela da Ascensão apresentava colonização biológica em todas as superfícies de pedra nas várias orientações das fachadas. No entanto, as colunas de pedra inseridas nos cantos da fachada viradas a norte foram as superfícies seleccionadas para o ensaio de campo (Figura 5.4 e 5.5). O local escolhido correspondia a determinados factores que poderiam influenciar a curto prazo o desenvolvimento biológico, tais como: as características da envolvente (densa vegetação), a orientação, o grau de sombreamento e a extensão dos actuais crescimentos biológicos.

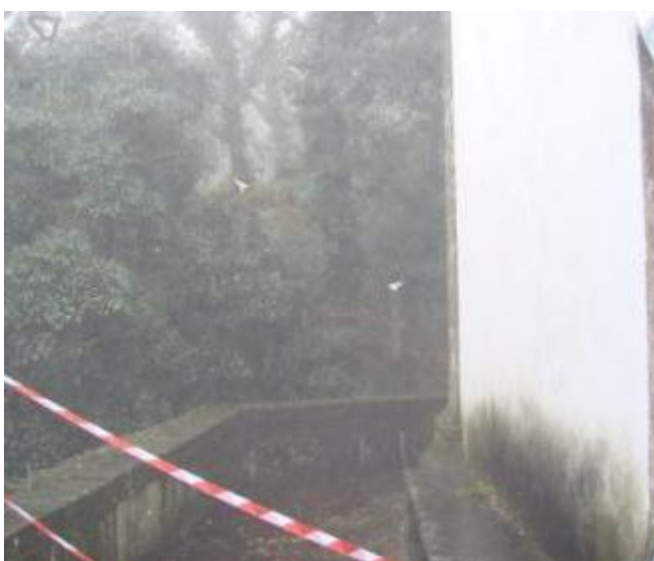
Fig. 5.5 - Características da envolvente da fachada orientada a norte do objecto de estudo.

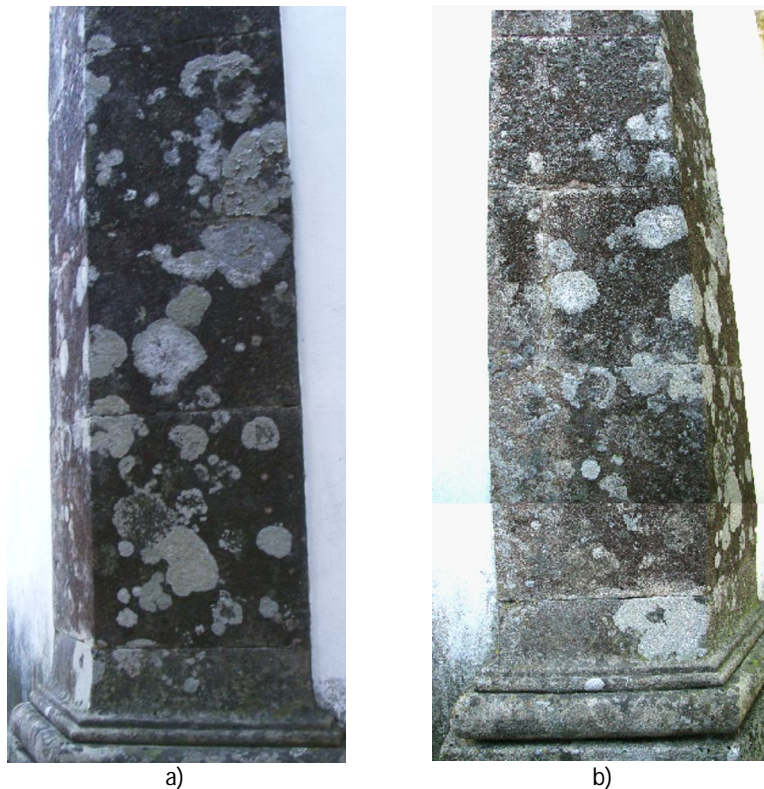
Fig. 5.9 – Colunas graníticas da fachada da Capela da Ascensão, orientadas a norte.
a) Coluna à esquerda; b) Coluna à direita.

Com base nas normais climatológicas referidas podem calcular-se valores médios para o período de ensaio (13 de Dezembro até 15 de Setembro), correspondentes a temperaturas médias de 16°C e humidades relativas médias de 75%. Segundo Caneva et al. (2005) os microrganismos crescem em ambientes com humidades relativas superiores a 65-70%. Perante as condições climáticas de Braga e as características físicas do local de estudo (exposição e envolvente), poderá então concluir-se, que o local escolhido está sujeito a condições favoráveis para desenvolvimento de colonização biológica, como se poderá verificar na figura 5.9, o aspecto das colunas antes de qualquer intervenção.

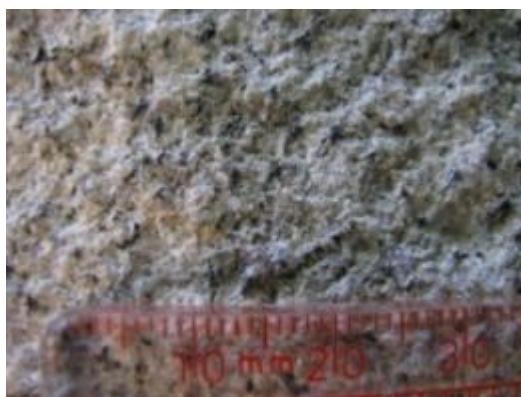
Fig. 5.10 - Observação macroscópica do granito da Capela de Ascensão

A observação macroscópica das pedras da capela (Figura 5.10), em comparação com as características das rochas graníticas das proximidades listadas e caracterizadas em Ferreira et al. (2000), sugere que terá sido utilizado o chamado granito de Briteiros, admitindo que terá sido proveniente de local próximo.

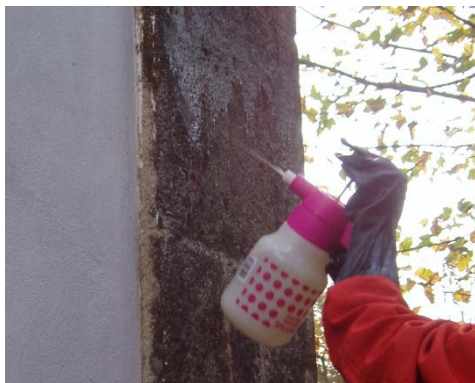
Fig. 5.12 – Pulverizador com água limpa a amolecer o substrato de granito

A primeira actividade foi proceder a uma limpeza mecânica, eliminando a matéria mais grosseira, como microflora, partículas da poluição atmosférica, poeiras, vegetação parasita, dejectos de aves, entre outras prejudiciais à pedra. Deste modo foi preparado o suporte de ensaio, antes da aplicação de qualquer produto químico de limpeza. A superfície de pedra foi completamente saturada com água limpa através de uma bomba pulverizadora (Fig. 5.12), de maneira que a sujidade biológica fosse amolecendo. Após se efectuar uma molhagem, escovou-se, utilizando uma escova macia de fibras de plástico (Fig. 5.13), excluindo todas as escovas de fios metálicos ou de cerdas naturais que poderiam riscar e danificar a pedra.

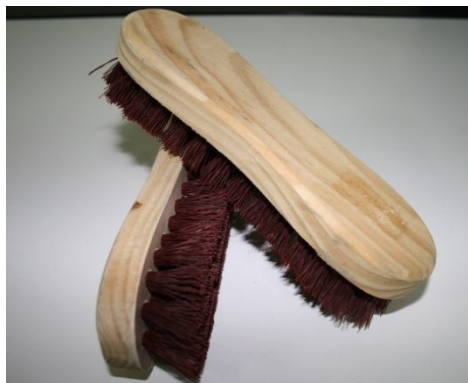
Fig. 5.13 – Escovas utilizadas na limpeza do substrato

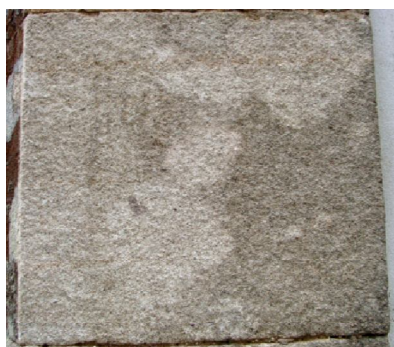
Fig. 5.14 – Aspecto de uma das áreas a testar da coluna esquerda, após limpeza mecânica.

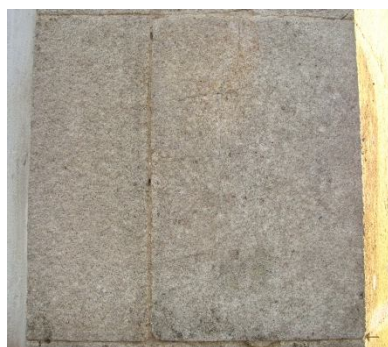
Fig. 5.15 – Aspecto de uma das áreas a testar da coluna direita, após limpeza mecânica.

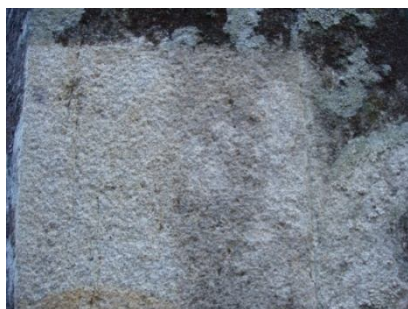
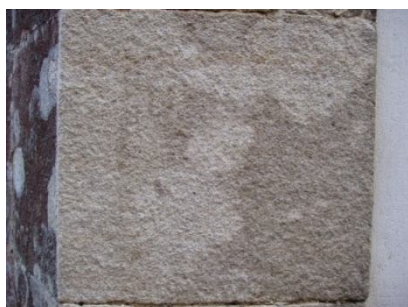
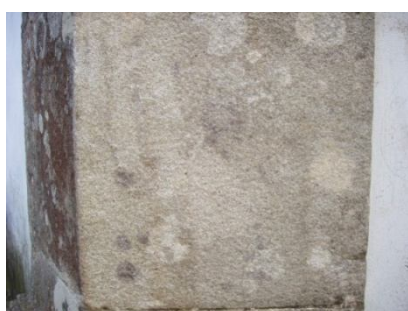
Fig. 5.17 – Aspecto da coluna à esquerda após limpeza química.

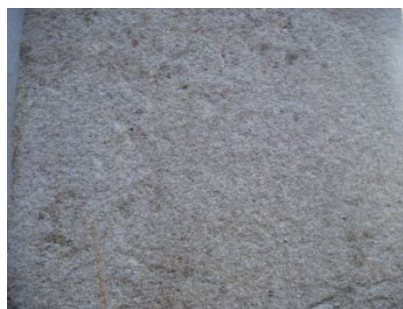
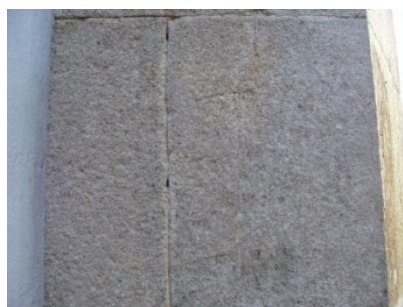
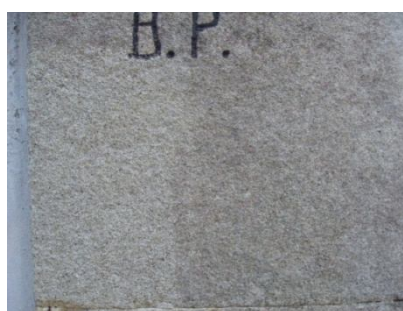
Fig. 5.18 - Aspecto da coluna à direita após limpeza química.

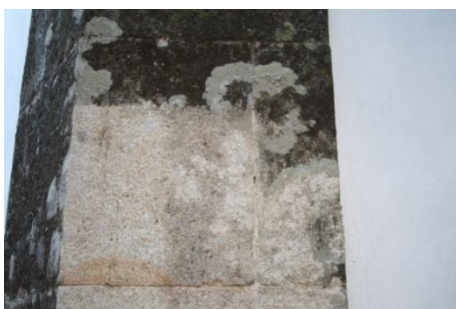
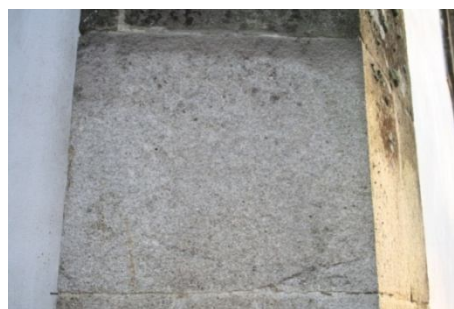
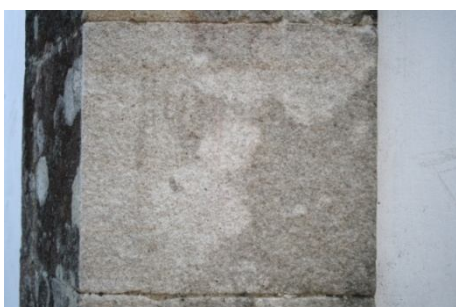
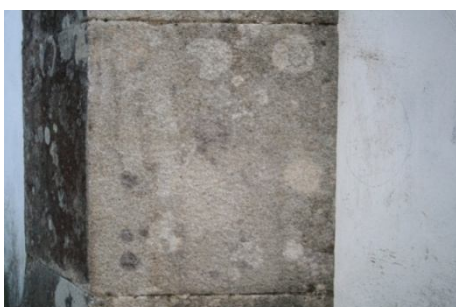
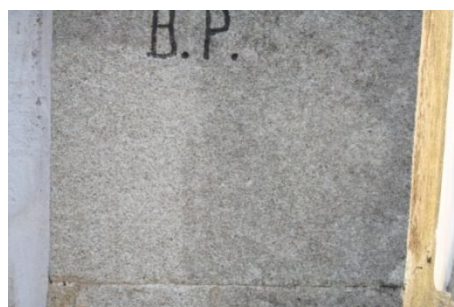
Fig. 5.19 - Aspecto da coluna esquerda após produto preventivo.

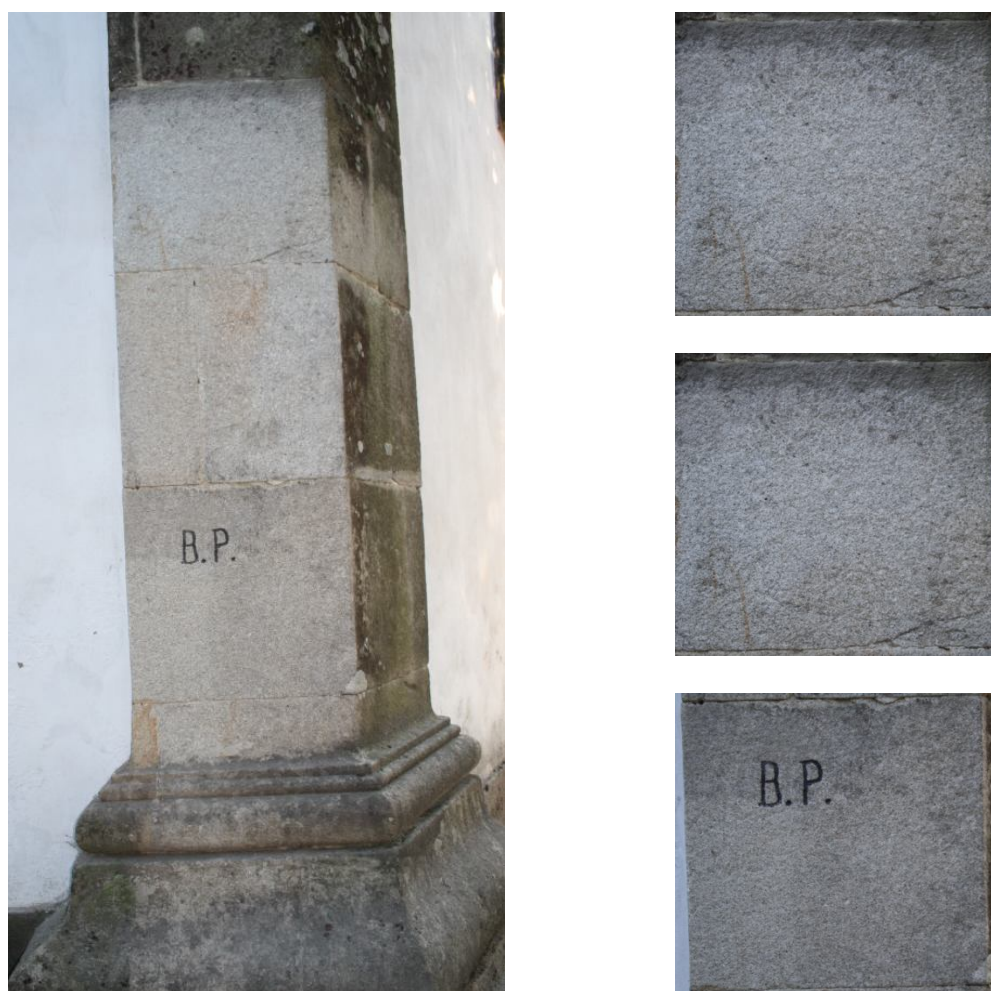
Fig. 5.21 – Coluna à direita após 9 meses do tratamento de prevenção.

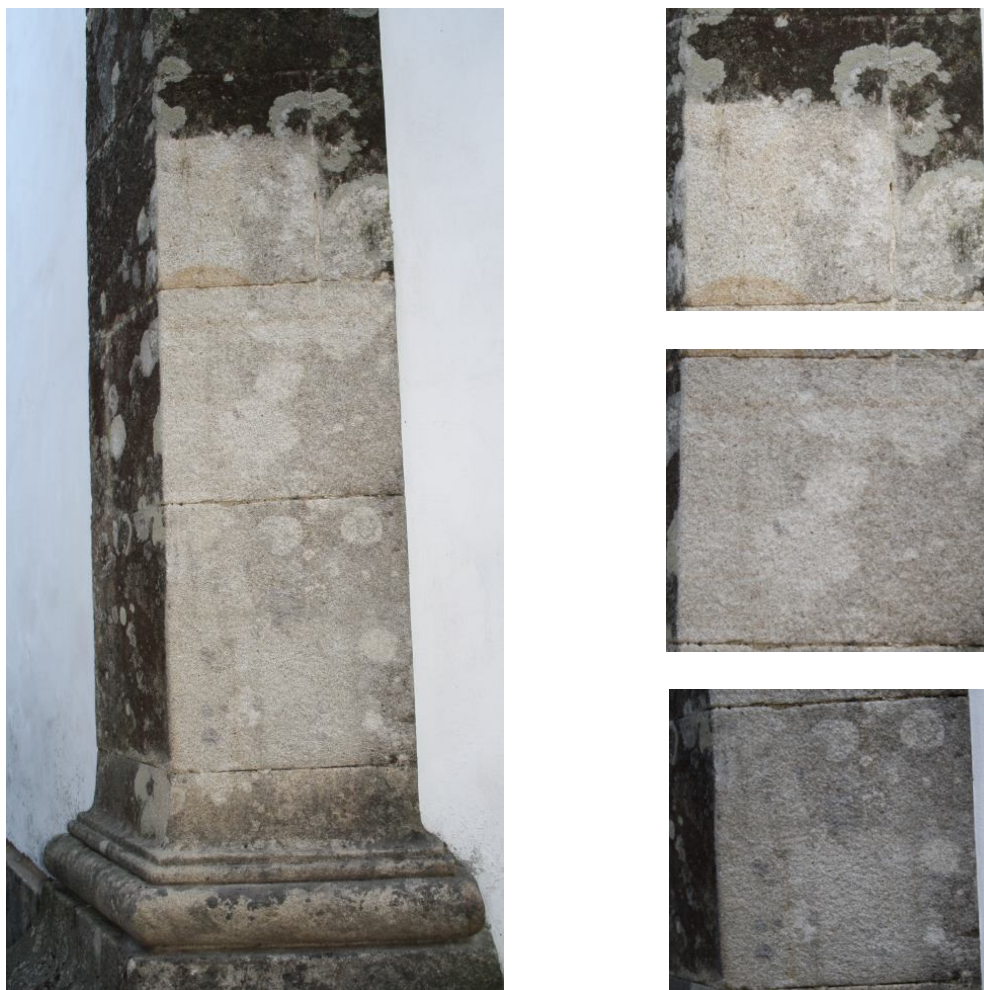
Fig. 5.22 – Coluna à esquerda após 9 meses do tratamento de prevenção.
